Prime risultanze indagini di Laboratorio, condotte dal laboratorio R&C Art S.r.l. Direttore Tecnico dr.ssa Mirella Baldan.

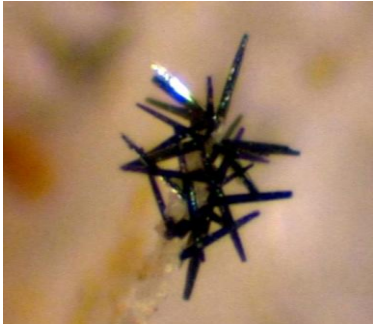
Gli Incarnati probabilmente color bruno (prelievi 1 ala angelo destra, 3 naso angelo destra, 6 gamba angelo sinistro) sono di difficile comprensione, sembrerebbero di color bruno ritoccato con biacca, forse per dar lumeggiature, che successivamente ha virato nel nero dando un effetto compatto nerastro.

Infatti tale pigmento, a causa della forte umidità della muratura, ha subito una reazione di ossidazione che trasforma la Biacca in Plattnerite ( $PbO_2$ ) che è di colore nero.
